Vochtige vloerbalken drogen zonder sloop:

# Monumentale panden kunnen houten vloer behouden

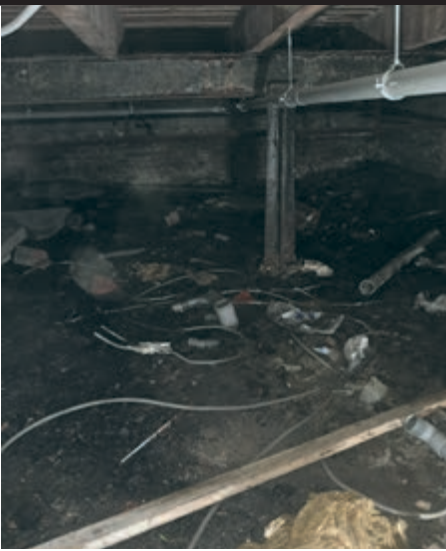
Bij een renovatieproject van een schoolgebouw in Rotterdam waren de houten vloerbalken zo vochtig waren dat de aannemers niet aandurfd met het aanvankelijk beoogde materiaal te isoleren.

Het bewijs daarvoor werd geleverd bij een renovatieproject van een schoolgebouw van de SARO basisschool in Rotterdam. De aannemer daarvan nam contact op met TONZON, omdat de houten vloerbalken zo vochtig waren dat men het niet aandurfde met het aanvankelijk beoogde materiaal te isoleren, vertelt Willemsen. "Toevallig werkte we op dat moment net samen met de Rijksdienst voor het Cultureel Erfgoed aan een onderzoek naar het vochtgedrag van historische houten vloeren. Daarbij werd gebruikgemaakt van draadloos uit te lezen houtvochtigheidsmeters van het merk Tector, die continu de vochtigheid van het hout registreren. Dat kwam precies op het juiste moment. We zochten een project waar we die apparatuur konden toepassen en ineens kregen we die school in Rotterdam onder ogen", aldus Willemsen. Nog voordat de isolatiewerkzaamheden begonnen, werden meetpunten

aangebracht in twee balkkoppen en in het midden van enkele vloerbalken. Tegelijkertijd werd een bodemfolie in de kruipruimte aangebracht. Daarna konden de onderzoekers op afstand volgen wat er met het vochtgehalte gebeurde.

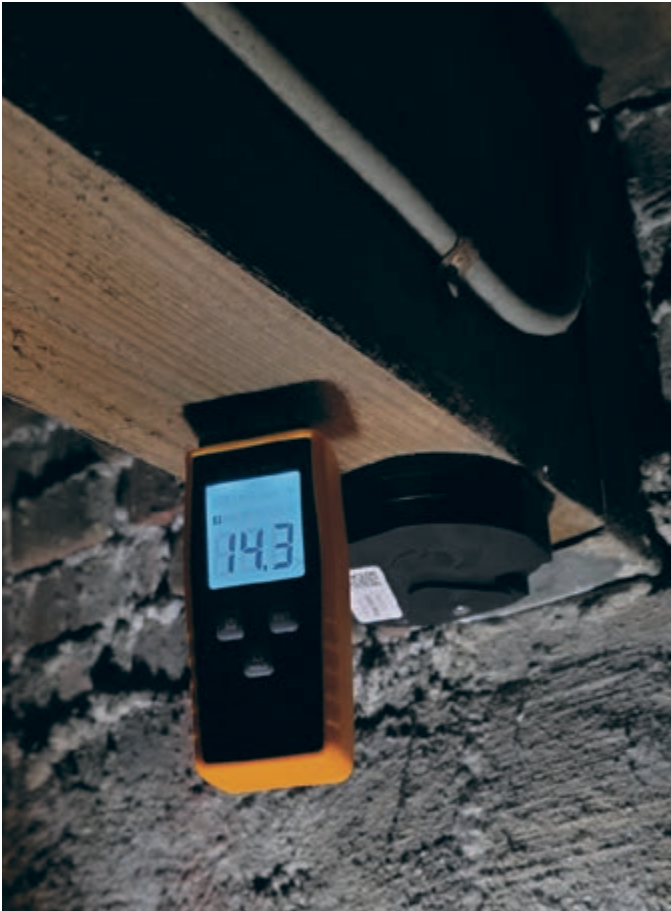
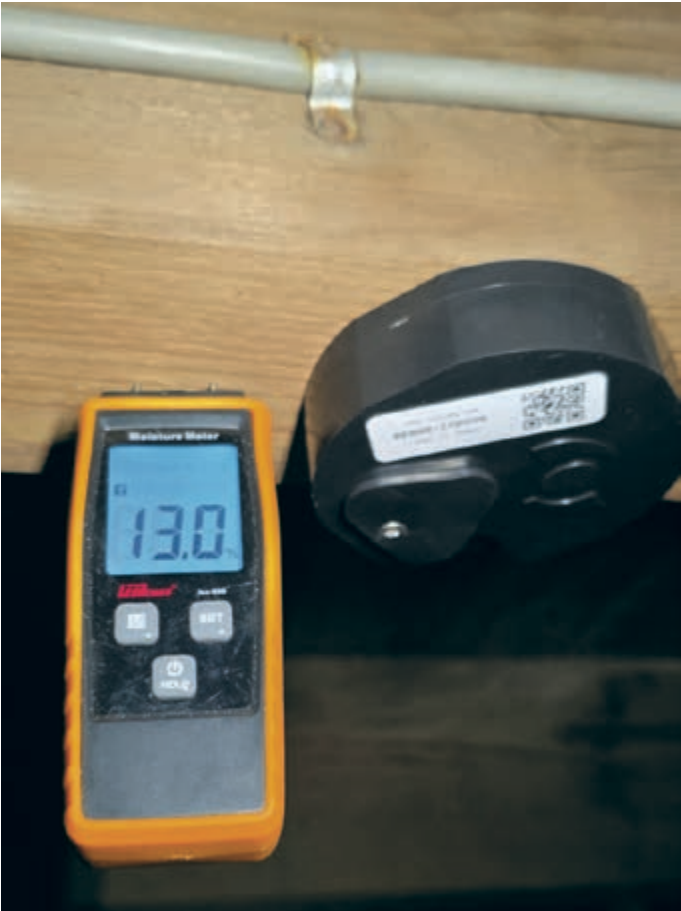
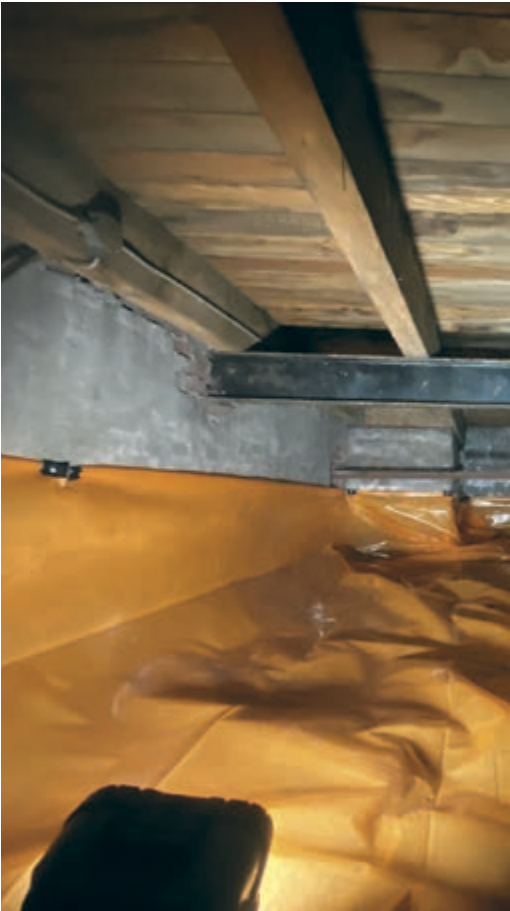
In twee balkkoppen en enkele vloerbalken zijn meetpunten aangebracht om op afstand het vochtgehalte te monitoren. De foto's zijn gemaakt op het moment dat de balken voldoende droog waren om met de isolatiewerkzaamheden te kunnen beginnen.

Een belangrijk verschil met veel traditionele adviezen is volgens Willemsen dat de discussie steeds vaker op meetgegevens gebaseerd kan worden. De nieuwe draadloze sensoren maken het mogelijk om gedurende maanden het vochtgehalte van houtconstructies te volgen zonder telkens onder de vloer te hoeven kruipen. In Rotterdam bleven de sensoren ongeveer drie maanden actief.

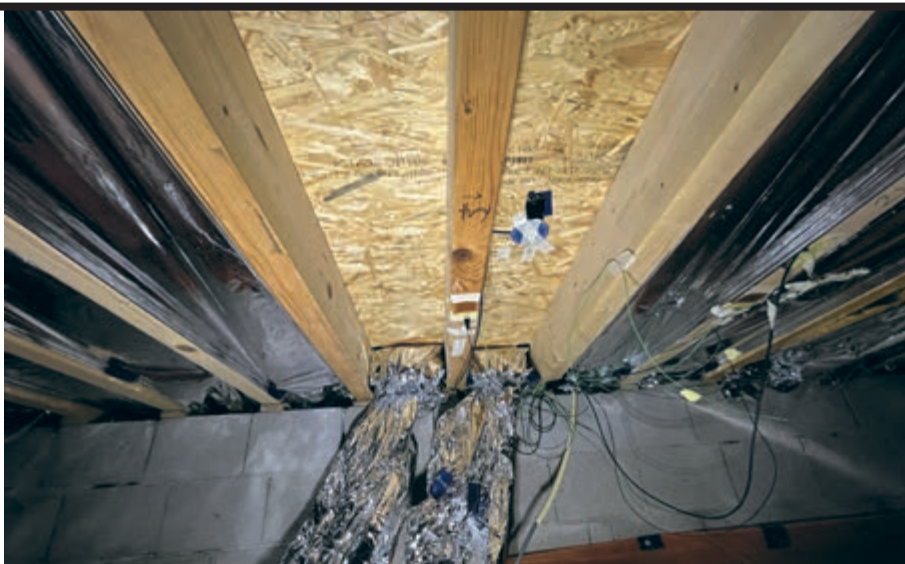
De volgende stap is het afdekken van de bodem van de kruipruimte.

Met moderne warmtebeeldcamera's is zichtbaar geworden dat houten balken zelf nog een koudebrug vormen. Daarom ontwikkelde TONZON een speciale dampopen reflecterende koppelfolie, waarmee ook de onderzijde van de balk thermisch wordt gekoppeld aan de isolatie tussen de balken.

De eerste stap is het afdekken van de bodem van de kruipruimte. Volgens Willemsen komt een groot deel van het vochtprobleem voort uit verdamping vanuit de bodem. Zolang die vochtbron actief blijft, blijft ook de belasting van de houten constructie bestaan.

Toch zag Willemsen een verbeterpunt. Met moderne warmtebeeldcamera's wordt steeds duidelijker zichtbaar dat houten balken zelf nog een koudebrug vormen. Daarom ontwikkelde het bedrijf een speciale dampopen reflecterende koppelfolie, waarmee ook de onderzijde van de balk thermisch wordt gekoppeld aan de isolatie tussen de balken.
